Restaurationsbericht

Bassetthorn Heinrich Grenser, Dresden 1764-1813

Bern, Juni 2005
 Andreas Schöni

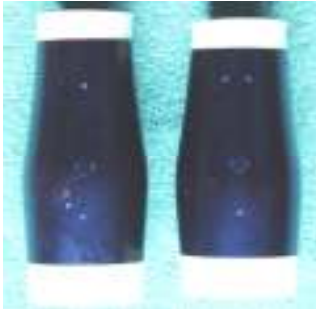
Die beiden Birnen sind mit Krone und Sternen, die Griffstücke für die linke und die rechte Hand und sind mit Krone und H. Grenser und das Kästchen mit Krone H. Grenser/ Dresden gestempelt. Lediglich das Knie mit cis/gis- Klappe trägt keinen Herstellerstempel

Die kürzere Birne rechts ist mit drei, die längere links mit zwei Sternen versehen.

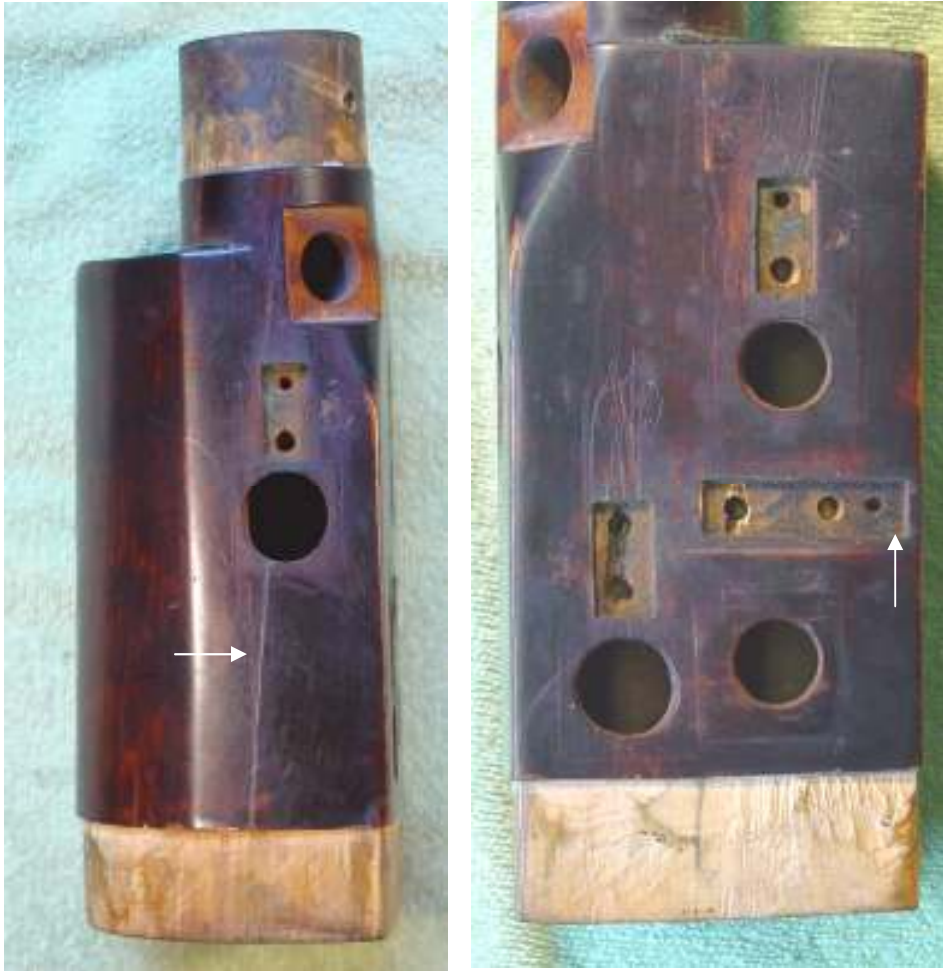
Das Instrument wies zwei Risse im Bereich des Kästchens auf.

Der eine liegt unterhalb des e/h- Loches. Abb. a

Der zweite im Bereich der Kapsel für die cis- Klappe.

Sichtbar sind auf den Abbildungen auch die Kratzspuren im Bereich der Kapseln. Zur Fixierung der Kapseln wurden ursprünglich ausschliesslich Eisenschrauben verwendet. Sie waren alle stark oxidiert und haben das Holz darum herum stark in Mitleidenschaft gezogen. Da die alten Schrauben auch zu lang waren, reichten sie z.T. bis in die Bohrung hinein. Das schadhafte Holz wurde herausgefräst und mit neuem ersetzt, um den neuen Schrauben Halt zu geben.

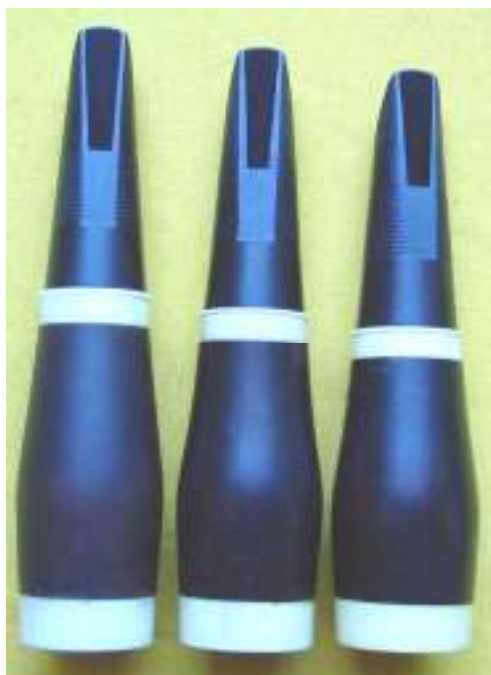
Beim vorliegenden Instrument waren nur zwei Birnen vorhanden. Das AMG-Instrument weist deren drei auf. Die vorhandenen Birnen decken sich mit den Massen der zwei kürzeren des Vergleichsinstrumentes 82/87mm. Die Fehlende mit dem Mass 92mm wurde ergänzt. Dazu wurden Mundstücke mit angepassten Innenräumen hergestellt, die es erlauben, mit den jeweiligen Mundstück-Birnen- Kombinationen in den Stimmungen 430/435/440Hz zu spielen.

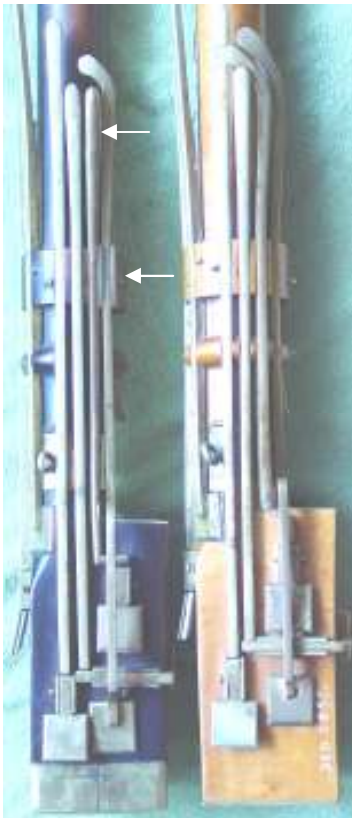
Bei der Gegenüberstellung mit dem Zürcher Instrument wird die abgeänderte Klappenanordnung sichtbar. Vermutlich ist die Klappe für Tonloch d und die Kapsel (aus Neusilber) für die geschlossene es- Klappe eine spätere Ergänzung. Die Klappe passt stilistisch nicht zu den danebenliegenden und hebt sich auch von derjenigen vom Vergleichsinstrument ab. Beide wurden aus Messing neu hergestellt.

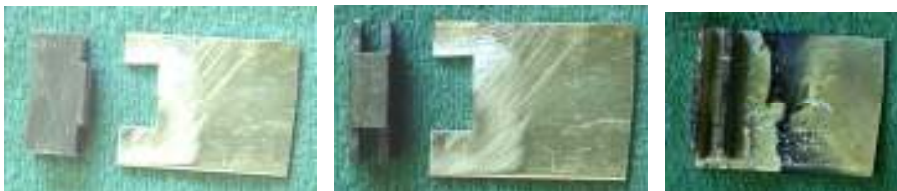
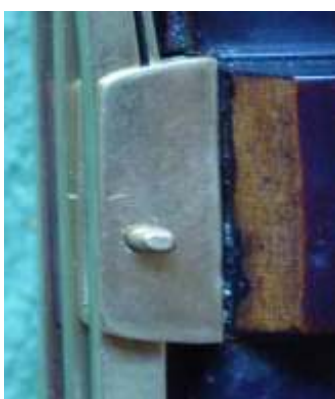
Die Kapsel wurde ins Holz verschraubt und mit einer 2mm Achse für die beiden Klappenhebel Es und D versehen. Bei der Demontage waren die früheren Eingriffe erkennbar. Die alte Kapsel war aus Neusilberblech hergestellt und mit

ungeeigneten Spitzschrauben für moderne Klarinette aufgeschraubt.

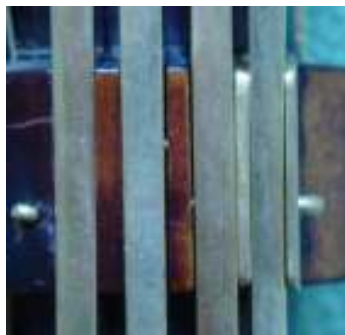
Herstellen und Aufpassen der neuen Klappe

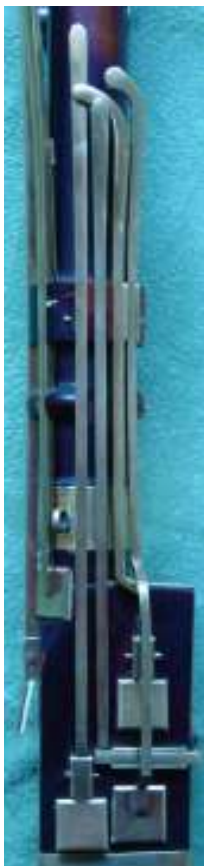
Messingschraube ohne Kopf für cis- Klappe hergestellt. Das Spiel der Klappe konnte so verringert werden. Die Klappe hat keine Führung zwischen Kapsel und Tonloch und ist somit mit Schwierigkeiten zum Schliessen zu bringen. Die Öffnungsbegrenzung für die es- Klappe aus Neusilber (Säulchen für moderne Klarinette) wurde ersetzt durch eine angepasste aus Messing.

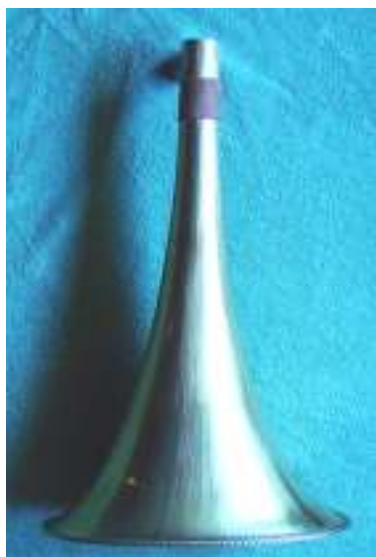
Der neue Becher wurde im Abgussverfahren vom Zürcher Instrument hergestellt. D.h. vom Original wurde ein Aussenabguss aus Silikon abgenommen. Diese Form diente wiederum als Form für den Abguss aus Gips, welches später als Model für die Stahlform diente. Auf dieser konnte der Trompetenbauer Rainer Egger/ Basel den neuen, aus zwei Teilen gelöteten Becher formen.
