## **Restaurierungsbericht Bassklarinette Lugano**

## 9 Kurzbericht Restaurierung und Photodokumentation

| Restaurierungsbericht und Fotodoc<br>Restaurieren und Spielbarmachen | | |
|---|---|---|
| 1 | Instrument | Bass- Klarinette Città di Lugano, Archivio storico, CH-6976 Castagnola |

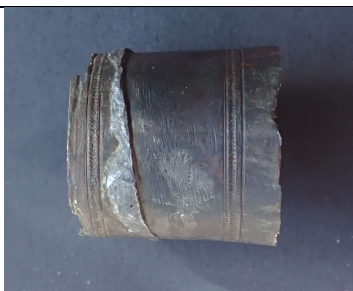
Abb. 1  
Messingzwinge oben

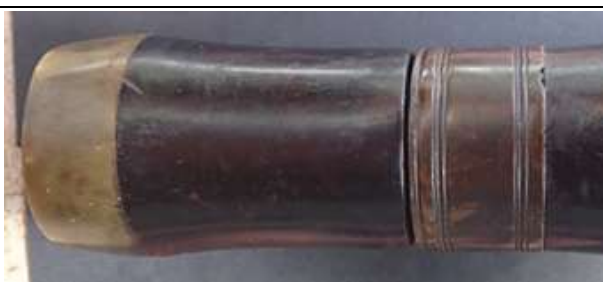
Das Verbindungsstück von Korpus und Becher ist aus Buchsbaum gearbeitet und hat eine helle Hornzwinge am oberen Ende. Es könnte später dazugekommen zu sein, als Verlängerung.

Abb. 2 Hornzwinge am Verbindungsstück und  
Messingzwinge am Becher

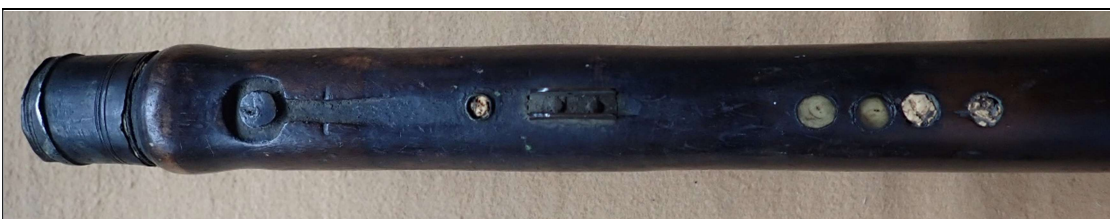
Sechs Tonlöcher am oberen Ende des Holzkorpus sind mit Zapfen verschlossen (Holz, Horn, Kork und Elfenbein).

Die weiteren vier Tonlöcher an der Unterseite (für den linken Daumen) sind je zwei mit Elfenbein- und zwei mit Korkzapfen verschlossen.

Abb. 3 Tonloch oberhalb der B- Klappe auf der Rückseite und darunter vier verschlossene Daumenlöcher

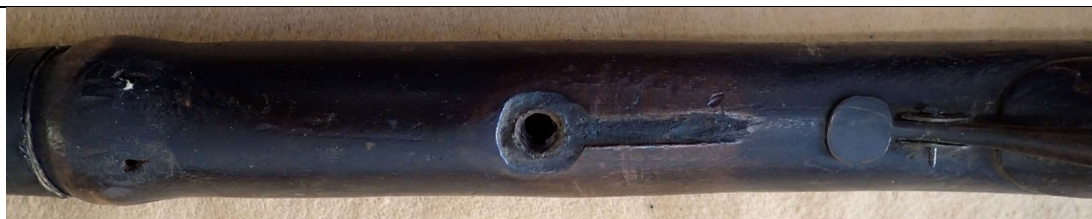
Abb. 4 Offenes Tonloch oberhalb der A-Klappe

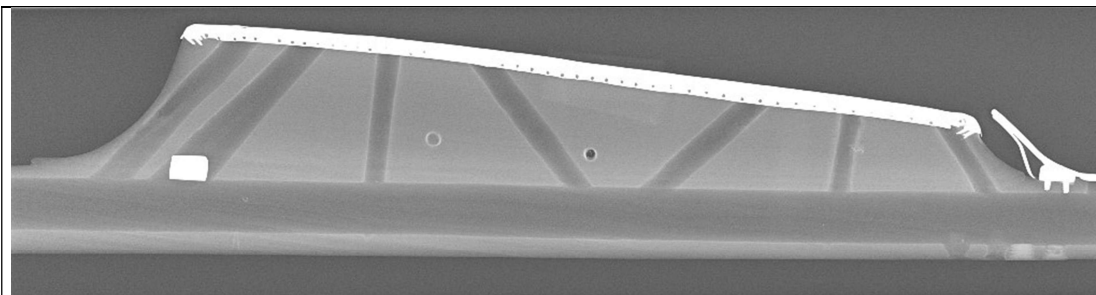
Abb.6

Das Abdichten des Bleches gegenüber dem Holzkörper ist schwierig, sowohl bei den Tonlöchern als auch an den Aussenrändern. Am oberen und unteren Ende des Flügels sichern Nägel die Blech-Rundungen. Auf den Längsseiten ist das abgewinkelte Blech durch kleine Löcher und Körnerschläge ans Holz gedrückt und fixiert worden.

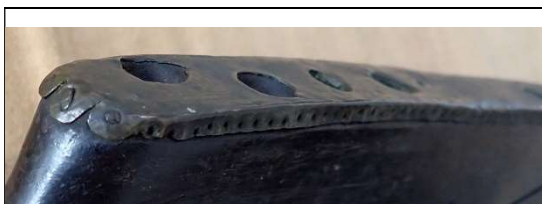
Abb. 7 Abdeckung unteres Ende

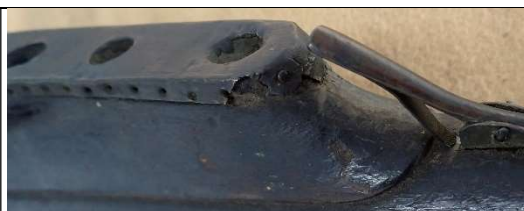
Abb. 8 Abdeckung oberes Ende

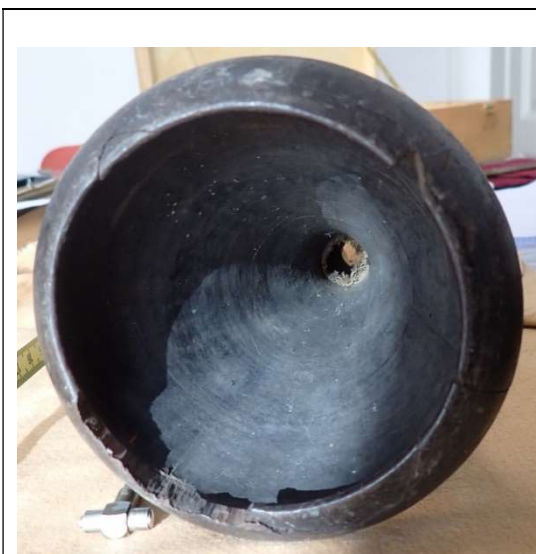
Der ausladende Becher hat verschiedene Risse und der Becherrand ist an mehreren Stellen ausgebrochen.

Abb. 13 Ausgebrochener Becherrand

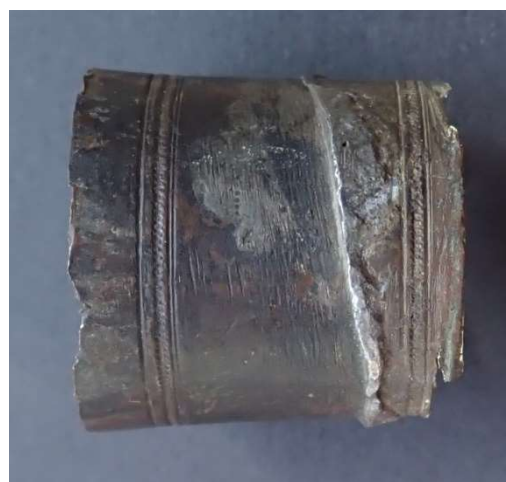
Abb. 15

Die Zwinge am oberen Ende des Instrumentes ist stark beschädigt, weist Lot- und Bearbeitungs- Spuren auf.  
Das darunterliegende Holz ist sehr dünnwandig und als Aufnahme des Anblasrohres sehr fragil. Aus diesem Grunde wurde es mit Karbonfaser und einer Messinghülse verstärkt (s. Kurzbericht Restaurierung und Photodokumentation).

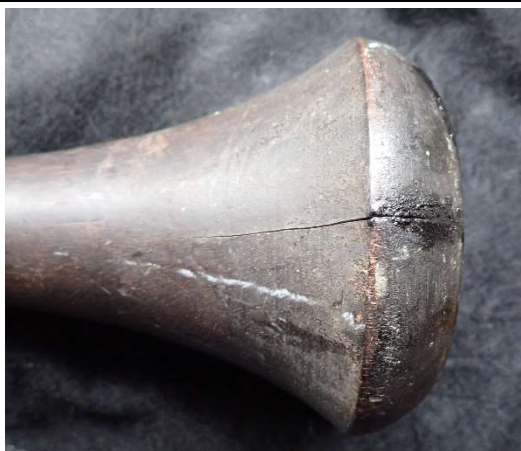
Riss im Becher und

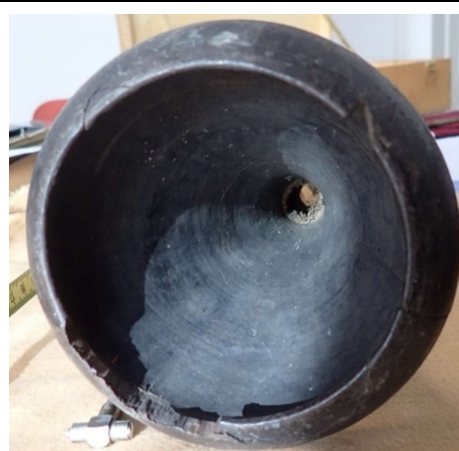
ausgebrochener Becherrand

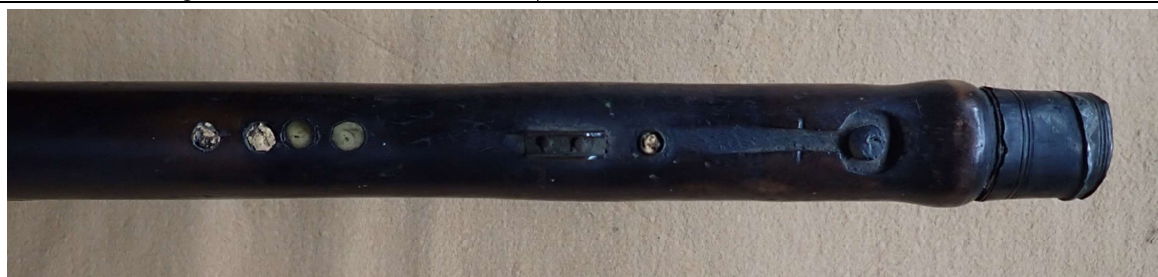
Verschlossene Tonlöcher auf der Rückseite mit Klappenlager für die Daumenklappe und Metallhülse

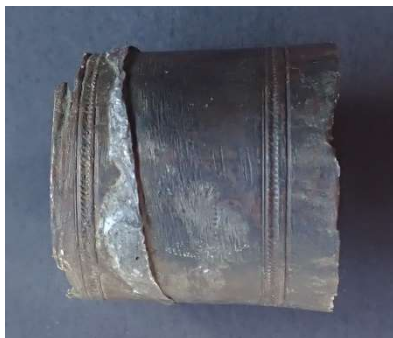
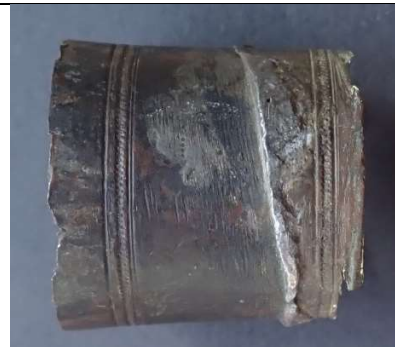
Die Messingzwinge am oberen Ende ist rundum beschädigt und hat (Blei-?) Lotspuren.  
Die Ränder sind zum Teil ausgebrochen, ausgedünnt und beschädigt

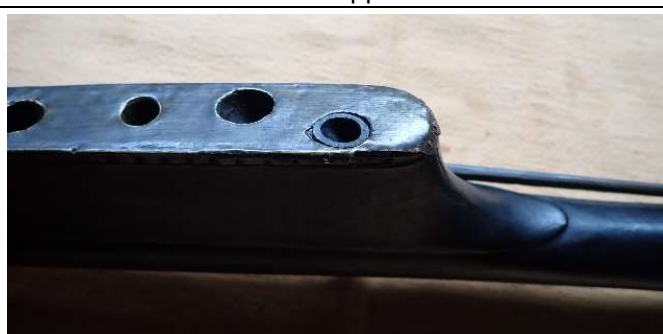
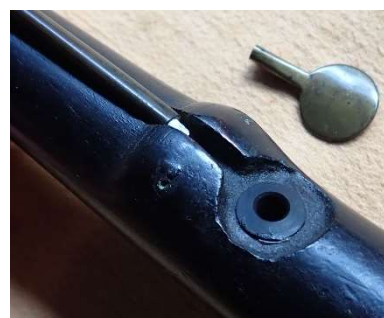
Korrekturen

Tonlöcher 7 und „E“ erhalten eine Stimm-Korrktur mit demontierbarer Hülse, da die Töne auffallend/störend zu hoch sind
