Restaurationsbericht

Oboe W. Hess/ München (1825-1895)

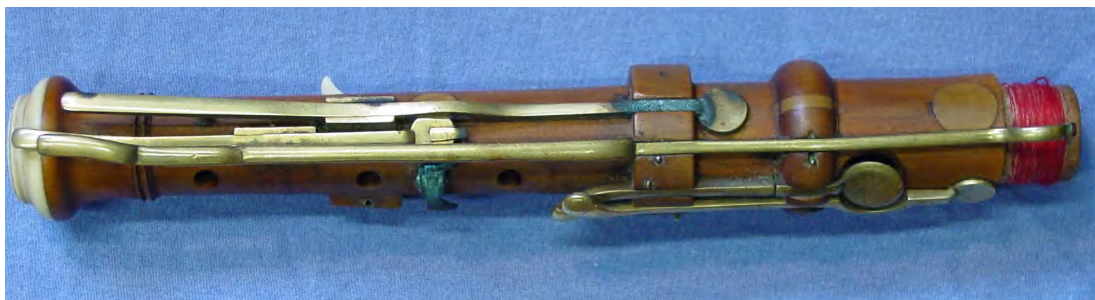
Am deutlichsten sichtbar werden die Umgestaltungen unter anderem an den verschlossenen Tonlöchern am Unterstück für ein „linkes cis“ und ein f- Loch. Im oberen Wulst ist die Achsenbohrung, im unteren der verschlossene Führungsschlitz (helleres Holz) für eine frühere cis- Klappe erkennbar. Die beiden Klappenböcke für f und es- Klappe zur Betätigung mit dem Kleinfinger der linken Hand sind folglich ebenfalls in späterer Zeit aufgebaut worden.

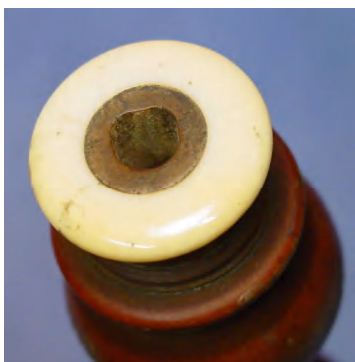
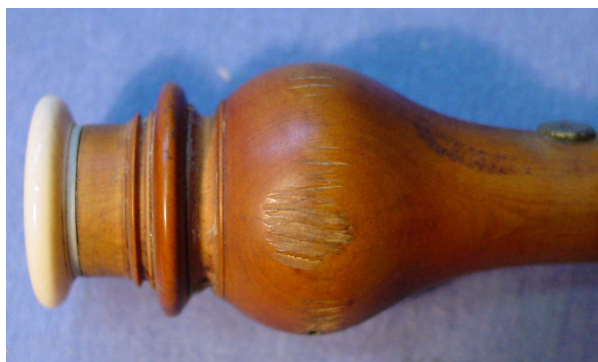
a. Der Hülsenkonus und der oberste Teil der Bohrung wurden mit einem unpassenden Werkzeug (Bohrer/Reiber) bearbeitet, ausgeweitet und beschädigt.

b. Rätselhaft sind die Beschädigungen am Baluster, welche sich über den ganzen Umfang hinziehen. (Bild oben rechts)

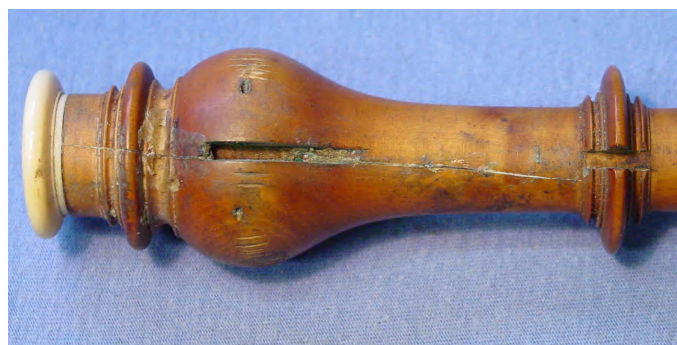
c. Der Riss im Bereich der Oktavklappe wurde einst mit Wachs abgedichtet.

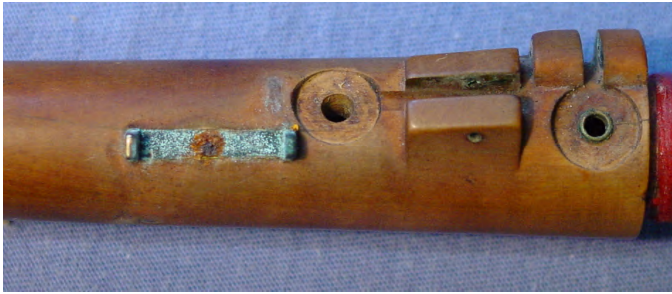
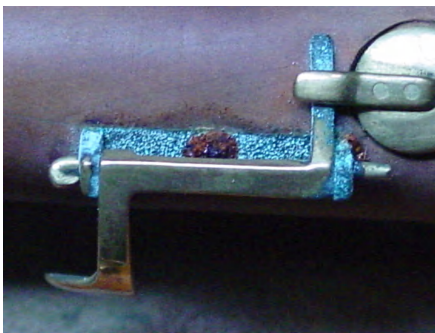
d. Im unten abgebildeten Bereich des Oberstückes sind auch äusserlich diverse Risse auszumachen.

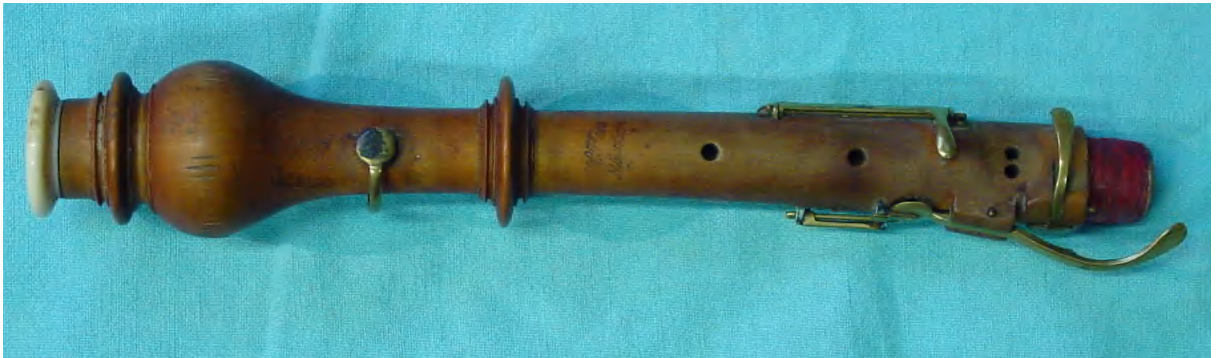
g. Der Oberteil ist stark gekrümmt und weist diverse auch aussen und innen sichtbare Risse auf.

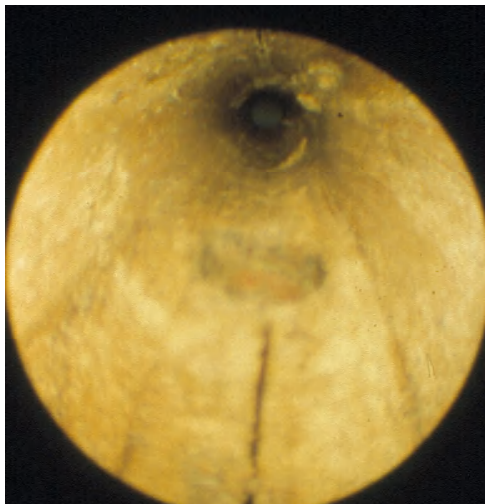
1 Riss bei der Hülse der Oktavklappe
(ausen nicht sichtbar)

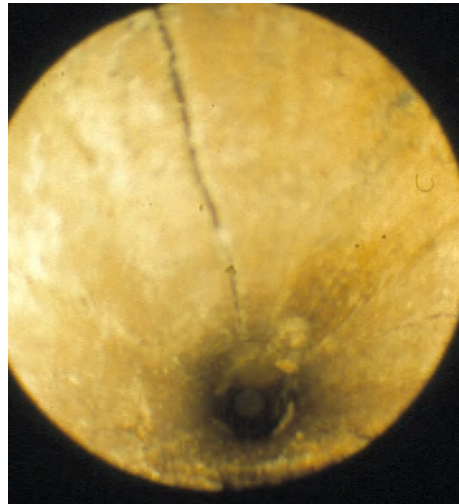
2 Riss diametral gegenüber

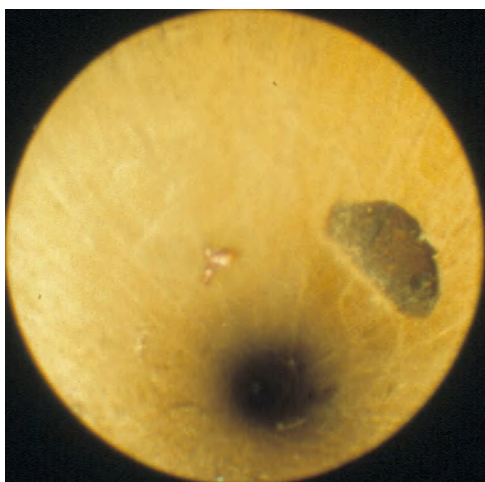
3 Rostausblühung
Durchmesser

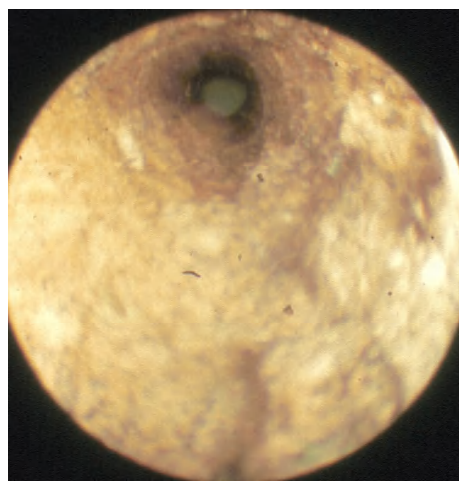
4 Bohrung beim kleinsten

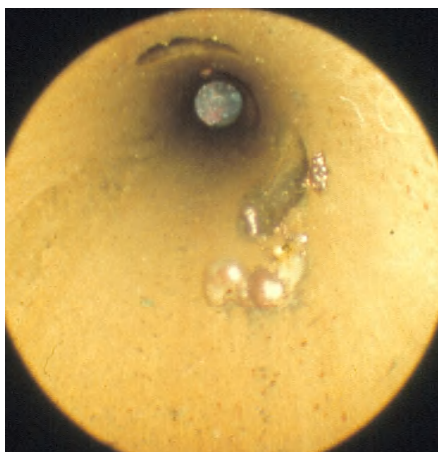
5 Rostausblühungen unter
dem Gewindestift

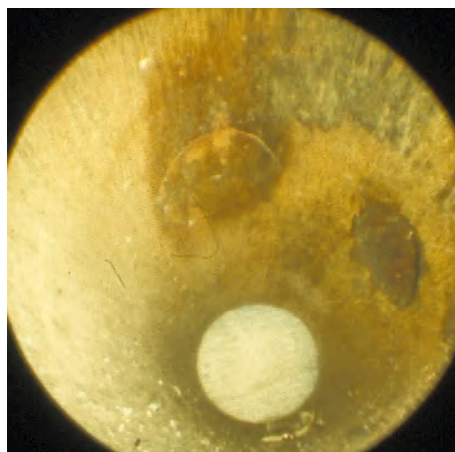
6 Verschlussenes Tonloch cis

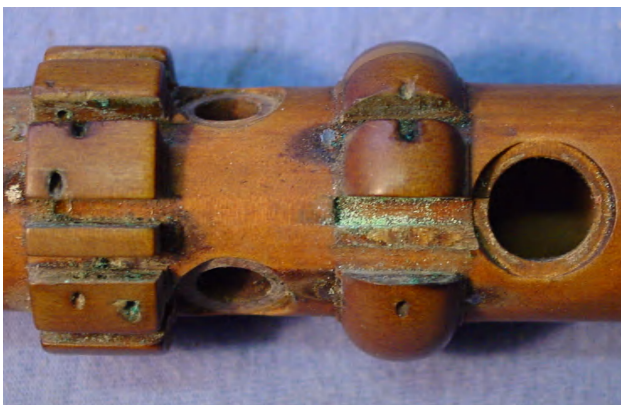
Erst beim Demontieren der Klappen wurde klar, dass das Holz für das Klappenlager der c-Klappe ausgebrochen war und nur noch an der Achse hing.

Ergänzung am untersten Wulst

Zur Ergänzung des Holzes wurde ein neuer Wulst gedreht, das entsprechende Stück ausgesägt und eingepasst und die entsprechenden Klappensitze neu gefräst.

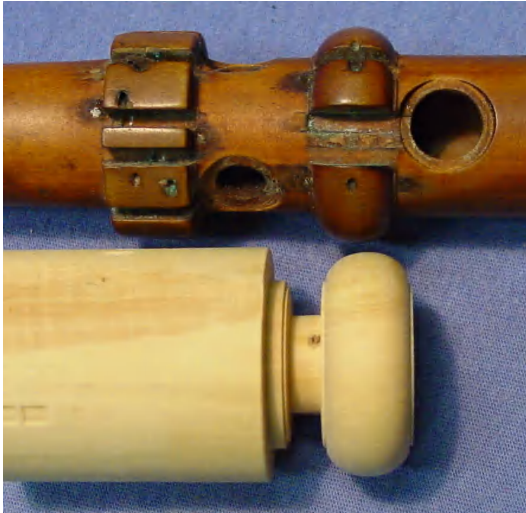
Der Rand des c-Loches war durch die Eisenausblühungen stark beschädigt und hätte keine Dichtung mit dem Lederpolster ergeben. Hierzu wurde eine neuer Ring als Polsterauflage gefertigt und eingeleimt.

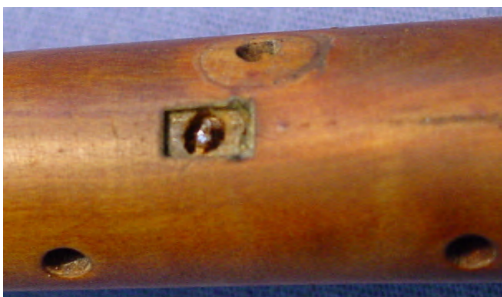
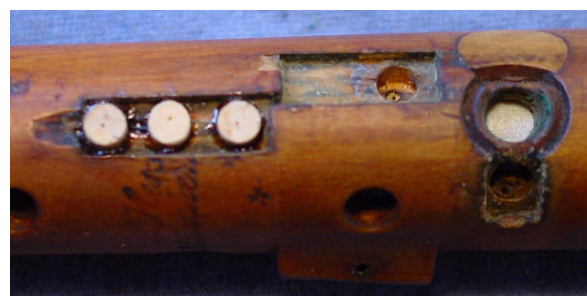
Der Riss am Baluster wurde in früherer Zeit zur Not mit Wachs abgedichtet. Die neu eingeleimten Bambusstifte dienen als Rissicherung.

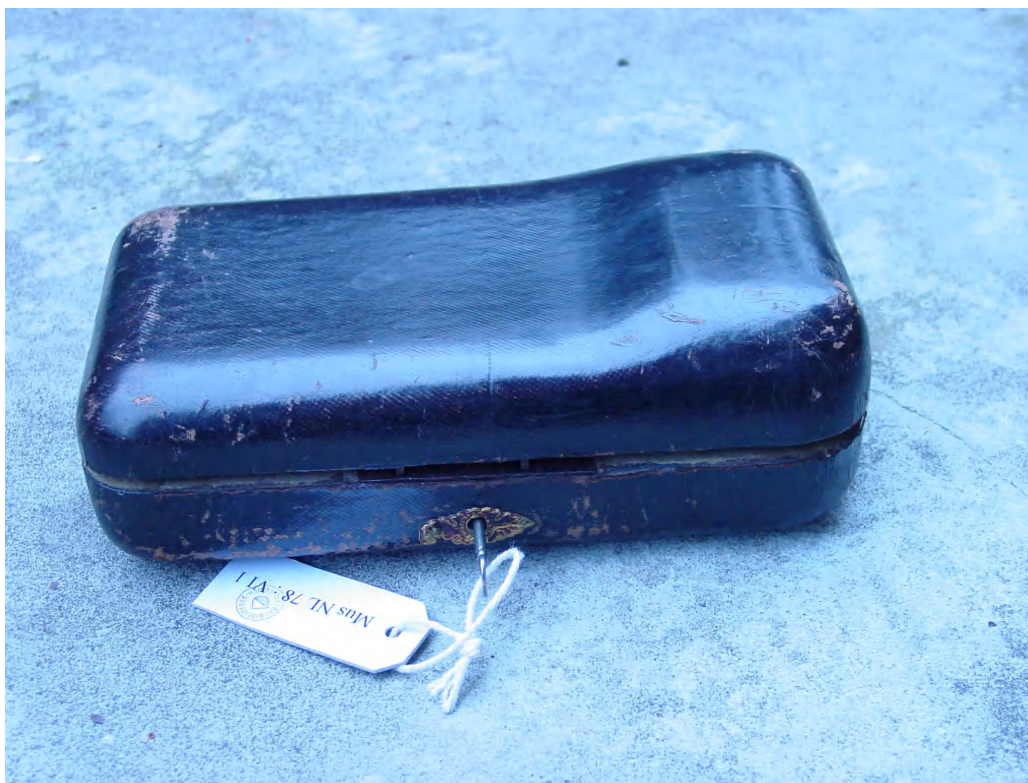
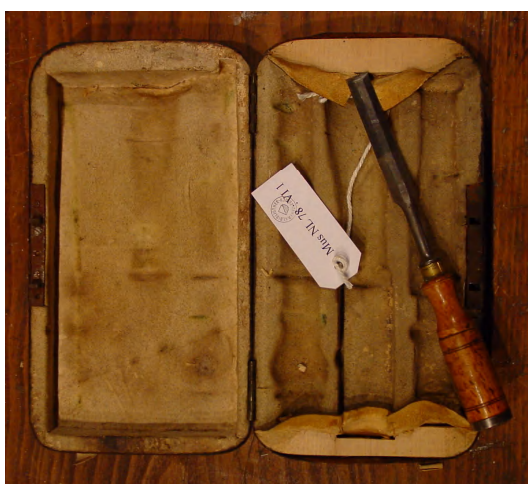
Das massive Holz hatte sich im Laufe der Zeit verzogen und der Kasten konnte nicht mehr verschlossen werden. Zur Wiederherstellung wurde am unteren Teil des Kastens beidseitig das Leder gelöst und etwas Holz weggenommen. Mit Knochenleim wurden Aussen- und Innenleder wieder aufgebracht.
