Restaurierungsbericht Restaurieren und spielbarmachen		
Arbeiten ausgeführt von Andreas Schöni, Bern April/ Mai 2018		
1	Instrument	Klarinette Grenser C/ 5 Klappen Im Besitze von Asko Heiskanen
2	Instrumentenbild vor der Spielbarmachung

Fotos zur Restaurierung Klarinette C Grenser Asko Heiskanen Mai 2018

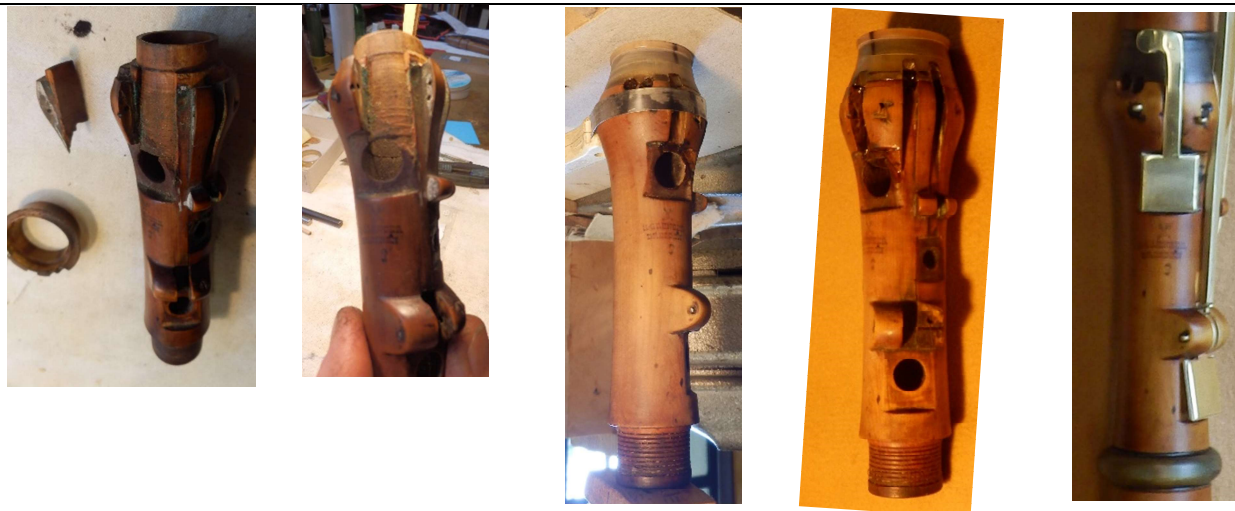
Alte Reparatur wird sichtbar und die ausgebrochenen Stücke werden mit der Zapfenherzverlängerung verleimt

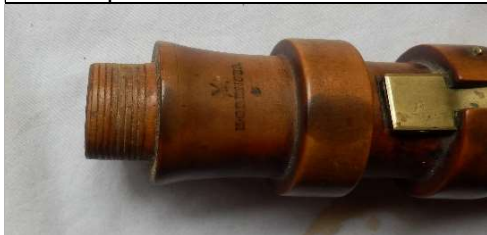
Zapfenverkürzung am Oberstück und weggedrehte Verzierung ganz zuoberst am Griffstück

Verkürzungen an Zapfen und oberen Rand des Unterstück (Bereich Zapfenherz)
