Restaurationsbericht

Bassetthorn Heinrich Grenser, Dresden 1764-1813

Bern, Juni 2005
 Andreas Schöni

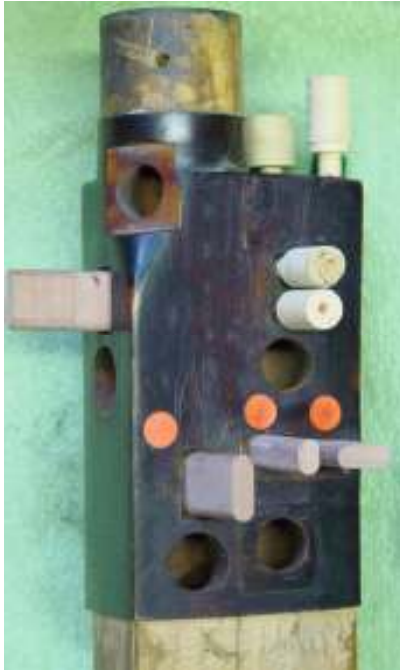
Sichtbar sind auf den Abbildungen auch die Kratzspuren im Bereich der Kapseln. Zur Fixierung der Kapseln wurden ursprünglich ausschliesslich Eisenschrauben verwendet. Sie waren alle stark oxidiert und haben das Holz darum herum stark in Mitleidenschaft gezogen. Da die alten Schrauben auch zu lang waren, reichten sie z.T. bis in die Bohrung hinein. Das schadhafte Holz wurde herausgefräst und mit neuem ersetzt, um den neuen Schrauben Halt zu geben.
