## **Restaurierungsbericht Bassklarinette Lugano**

## 9 Kurzbericht Restaurierung und Photodokumentation

| Restaurierungsbericht und Fotodoc<br>Restaurieren und Spielbarmachen | | |
|---|---|---|
| 1 | Instrument | Bass- Klarinette Città di Lugano, Archivio storico, CH-6976 Castagnola |

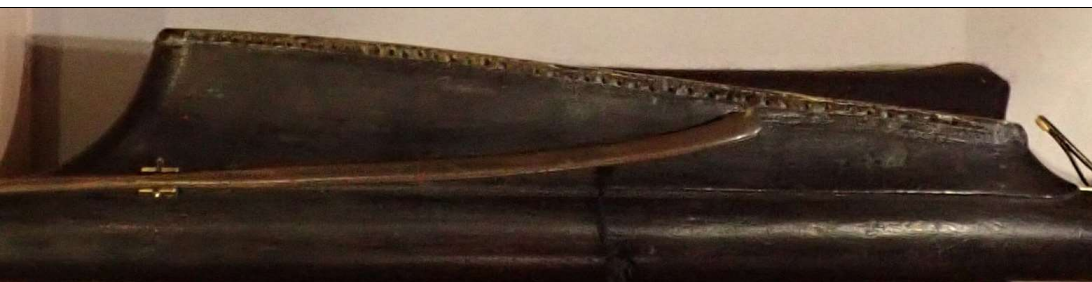
Abb. 5

Die Tonlöcher 1-7 haben eine Abdeckung aus Messingblech. Weil eine derartige Massnahme eigentlich keinerlei Sinn ergibt, dachte ich an das „Verstecken“ von unternommenen „Tonlochbohrungsversuchen“ auf dem Flügel. Ein Röntgenbild zeigt jedoch, dass diese Annahme nicht stimmt.

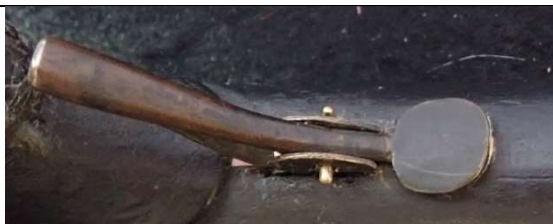
Abb. 9 A -Klappe in Kapsellagerung

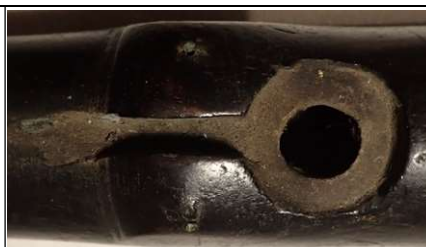
Abb. 10 E- Klappe in Wulstlagerung

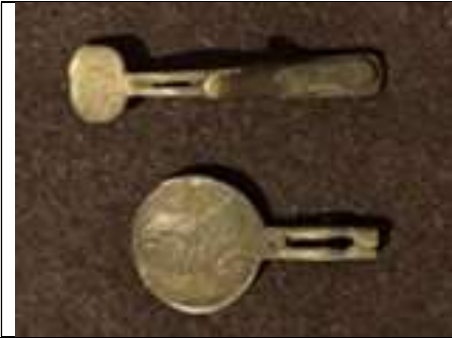
Abb. 11 A- und E- Klappe

Klappen, Achsen, Kapseln und Federn sind aus Messingblech gearbeitet. Bei den Klappen sind die seitlichen Lappen zur Führung traditionell umgebogen, was auf dem Bild erkennbar ist.

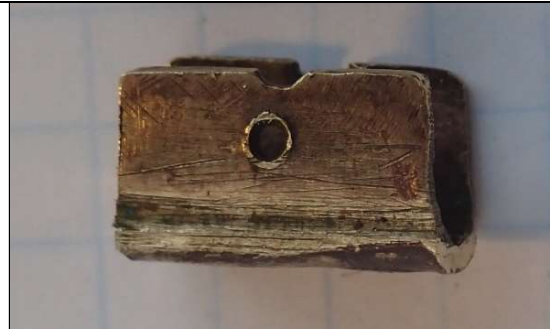
Abb. 12 Kapsel als Hebel- und Klappenlager

Die Kapseln sind ebenso aus Messingblech gebogen, im Holz eingelassen und mit jeweils zwei Schrauben befestigt. Die Blechdicke liegt bei allen Metallteilen bei 1.5mm.

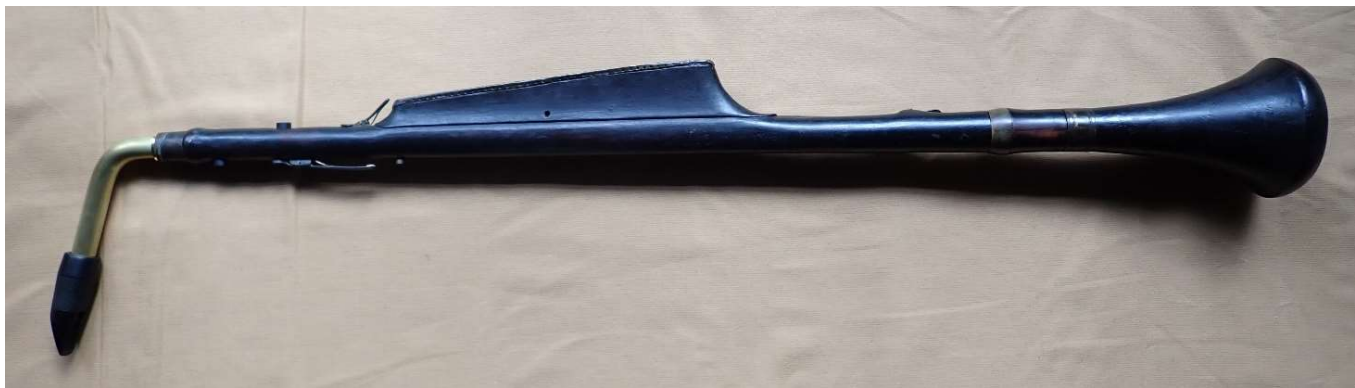
| Restaurierungsbericht und Fotodoc<br>Restaurieren und Spielbarmachen | | |
|---|---|---|
| 5 | Schäden: | -Beschädigungen der Messingzwinge am oberen Instrumentenende, Rückstände von Bleilot<br>-Becherrand teilweise stark ausgebrochen und div. Risse<br>-Riss am Verbindungsstück<br>-Schäden am Messingblech auf dem Grifflochteil |
| 12 | Instrumentenbild nach der Spielbarmachung | |

| Restaurierungsbericht und Fotodoc<br>Restaurieren und Spielbarmachen | | |
|---|---|---|
| 7 | Arbeiten:<br>Holzteile | -Risse im Becher reparieren und ausgebrochene Stücke einsetzen (s. Fotodoc) |
| 8 | Arbeiten:<br>Metallteile | -Neue Duodezimen Klappe herstellen<br>-Federn zum Teil ersetzen, Klappen-Spiel minimieren mit Metalleinlagen als Federauflage<br>-Neues Mundrohr anfertigen |
| 9 | Arbeiten allgem. | -Zapfenwicklungen erneuern<br>-Klappen neu polstern und Lärmbekämpfung mit Kork |
| 10 | Ergänzungsarbeiten: | -Neues Mundstück und Anblasrohr herstellen<br>-Die beiden obersten Tonlöcher wurden mit einem demontierbaren Gewindezapfen verschlossen. |
