Restaurationsbericht

Oboe W. Hess/ München (1825-1895)

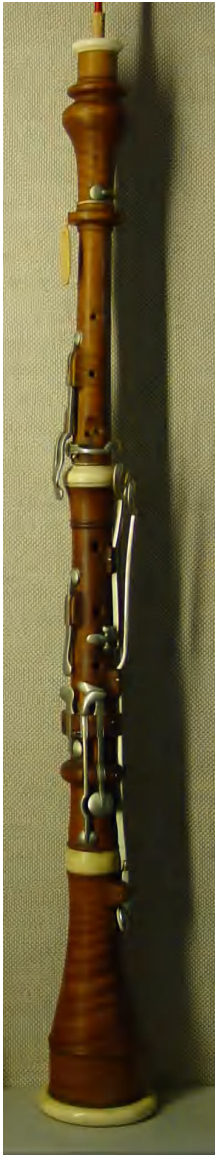
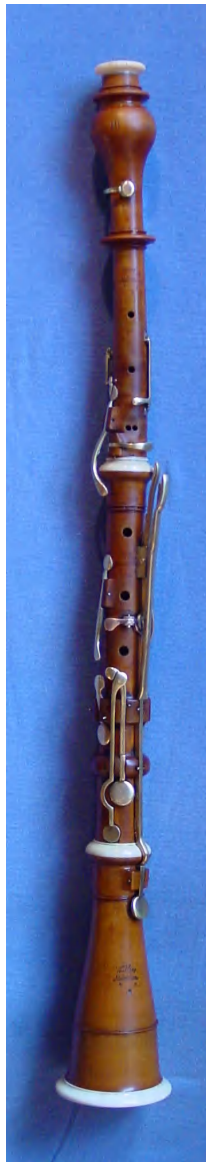
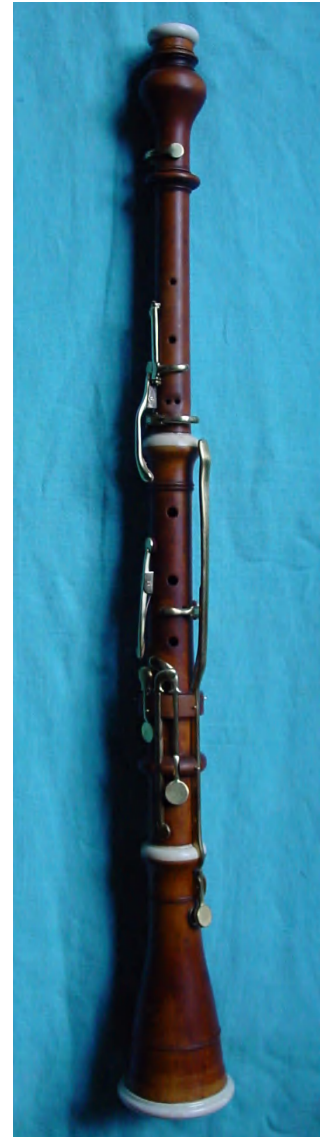
Ähnlichkeiten und Verwandtschaft in Form und Klappenanlage finden wir bei allen Oboen der Zeit, wie bei den beiden links und rechts von der Hess- Oboe abgebildeten, z.B. bei Golde (Markneukirchen) oder Braun (Privatbesitz).

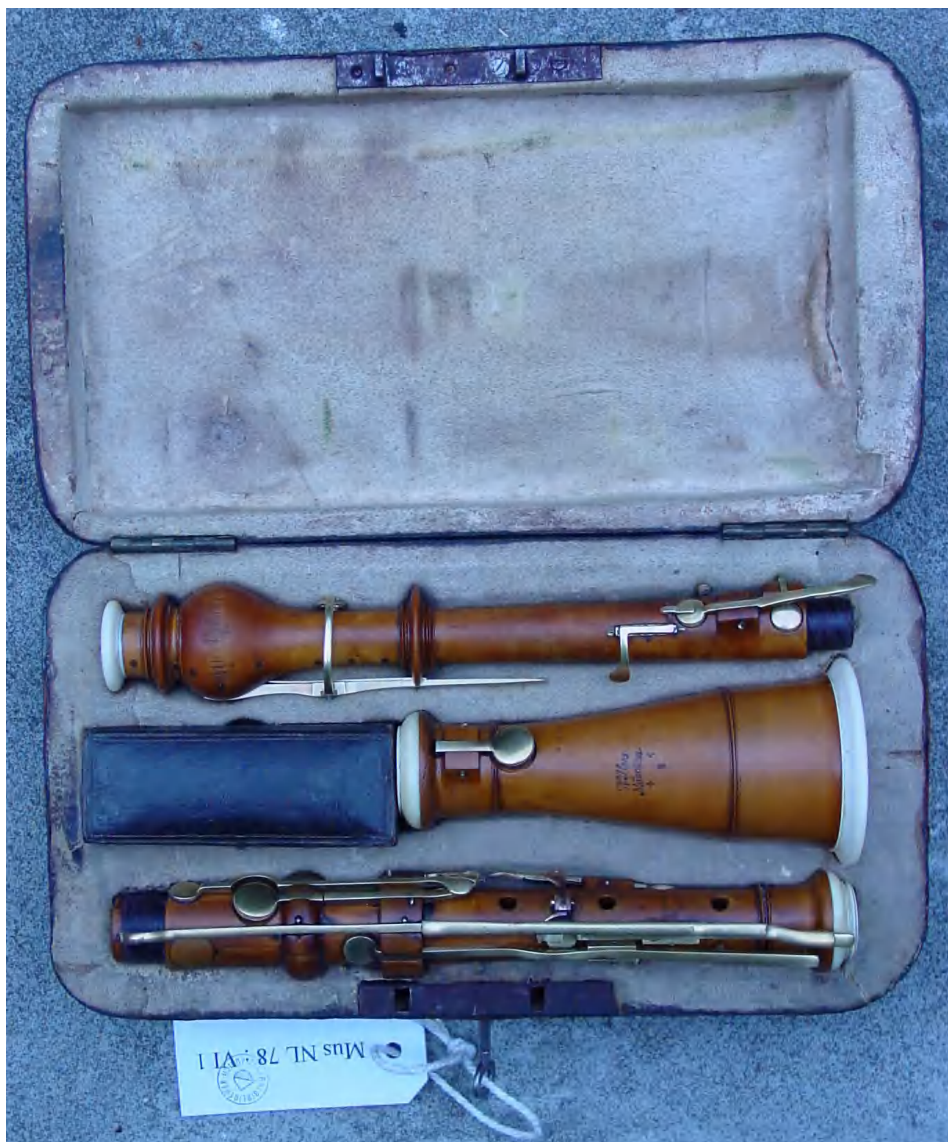
Das fertig restaurierte Instrument im verschliessbaren Kasten

Das massive Holz hatte sich im Laufe der Zeit verzogen und der Kasten konnte nicht mehr verschlossen werden. Zur Wiederherstellung wurde am unteren Teil des Kastens beidseitig das Leder gelöst und etwas Holz weggenommen. Mit Knochenleim wurden Aussen- und Innenleder wieder aufgebracht.
